# 折り畳みカートの 結果報告

**Valco Meltonのウインドウチェックシステムは標準センサーでは検出できない問題を検出できます**

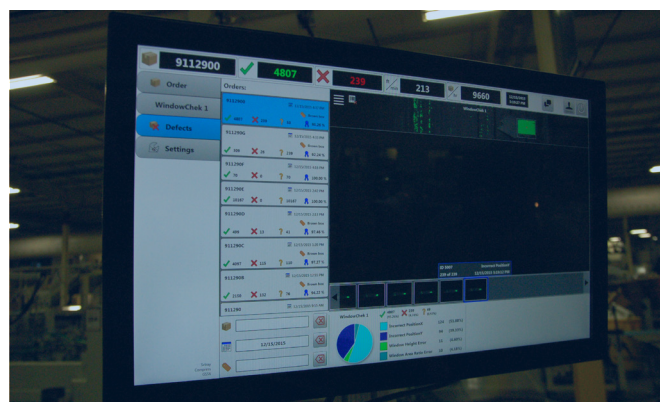
顧客からのクレーム件数 (月別)

Valco Melton 社のウインドウチェックシステムを Heiber+Schröder 製のウインドウ加工機と Bobst 製の EXPERTFOLD with GenieCut に導入した結果、紙業メーカーへの出荷における不良品を大幅に削減することに成功しました。

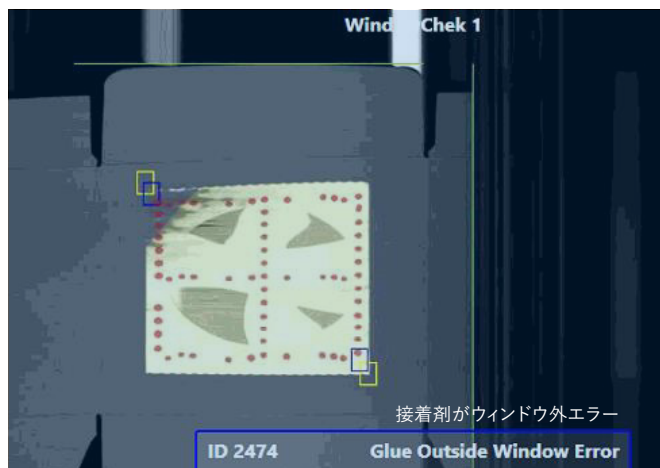
- 最新のカメラとソフトウェア技術を活用し、問題検出が可能
- オペレーターは現在、カメラを頼りに機械を操作している
- 紙業メーカーの顧客からは、品質向上が高く評価されている
